Prinzip

Anwendungsbeispiele EDX

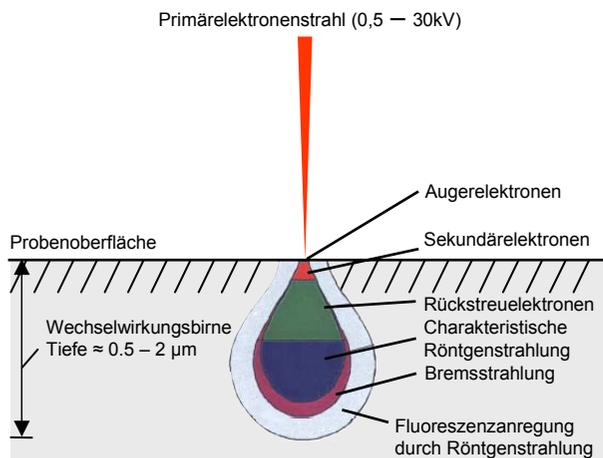
Das Volumen, in dem die Röntgenstrahlen angeregt werden, ist kugel- oder birnenförmig (siehe nebenstehende Skizze). Die Eindringtiefe der Elektronen sowie die Austrittstiefe der Röntgenstrahlen hängt von der Beschleunigungsspannung der Elektronen, von der Massendichte der Probe und von der Energie der Röntgenstrahlen ab. Das Anregungsvolumen hat eine Tiefe von $< 1 \mu\text{m}$ bis wenige μm .

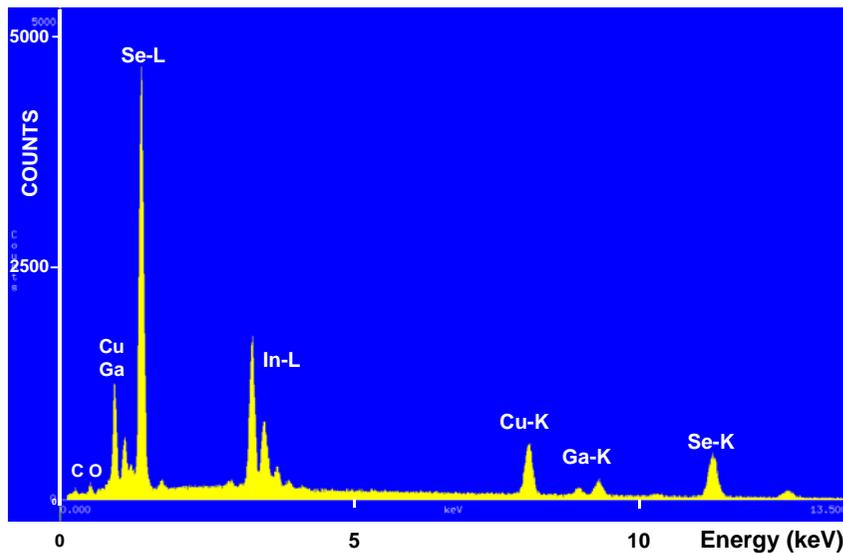
Röntgen-Spektrum der solaraktiven Cu(In,Ga)Se_2 -Schicht eines Dünnschichtsolarmoduls

EDX-Spektrum einer Cu(In,Ga)Se_2 -Schicht (20 kV, 520 pA, 100 s, $50 \mu\text{m} \times 30 \mu\text{m}$). Außer den Elementen Cu, In, Ga und Se werden auch die Elemente O und C nachgewiesen.

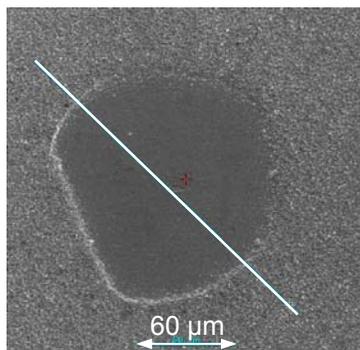
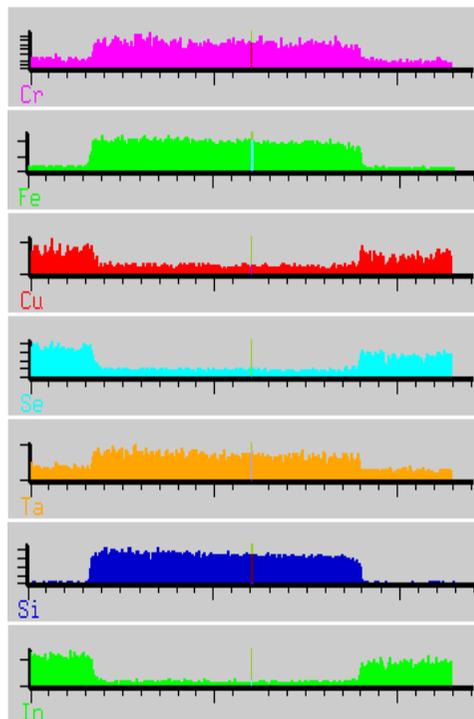
Linienförmige Elementverteilung an einem Beschichtungsfehler einer Cu(In,Ga)Se_2 -Schicht auf Cr-Stahlsubstrat

Links: Rasterelektronenmikroskopische Übersichtsaufnahme eines halbkreisförmigen Defekts. Rechts: Linescan diagonal über den halbkreisförmigen Defekt (weiße Linie im linken Bild). Im Innern des Defekts sind die Konzentrationen der Elemente Cu, In und Se stark erniedrigt. Die Elemente Fe und Cr vom Stahlsubstrat sowie Ta und Si von einer zusätzlichen Zwischenschicht sind dagegen erhöht.

Interpretation: Innerhalb des halbkreisförmigen Defekts fehlt die Cu(In,Ga)Se_2 -Schicht fast vollständig und das Anregungsvolumen des Elektronenstrahls erstreckt sich deshalb bis in die tiefer liegenden Schichten und bis in das Stahlsubstrat. Die Materialien aus diesen Schichten werden deshalb verstärkt detektiert. Das Fehlen der Absorberschicht ist vermutlich auf ein Fremdpartikel zurückzuführen, welches während des Cu(In,Ga)Se_2 -Wachstums auf dem Substrat lag.

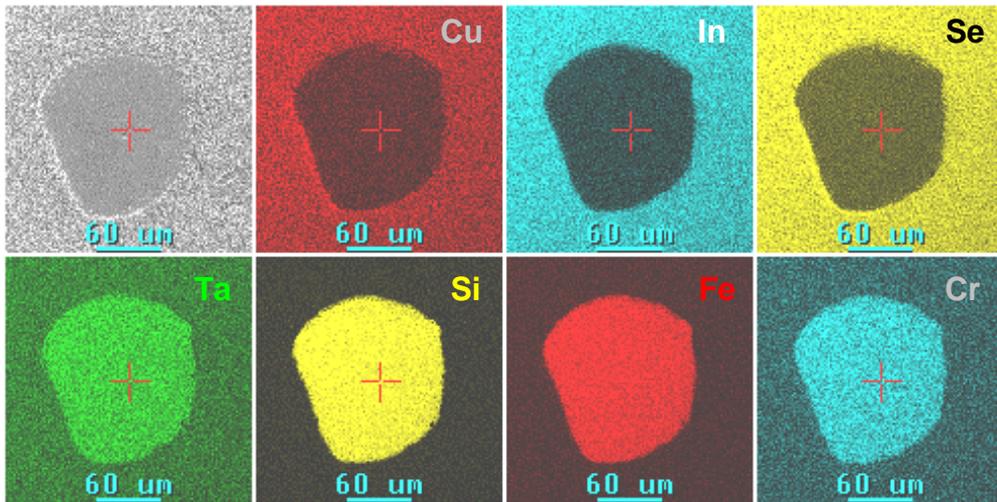
Elementverteilungsbilder (mappings) an einem Beschichtungsfehler in einer Cu(In,Ga)Se₂-Schicht auf einem Cr-Stahlsubstrat

Links oben: REM-Übersichtsaufnahme eines halbkreisförmigen Defekts.

Rechts: Elementverteilungsbilder der Elemente Cu, In, Se, Ta, Si, Fe und Cr an dem halbkreisförmigen Defekt. Im Innern des Defekts sind die Konzentrationen der Elemente Cu, In und Se stark erniedrigt. Die Elemente Fe und Cr vom Stahlsubstrat sowie Ta und Si von einer zusätzlichen Zwischenschicht sind dagegen erhöht.

Interpretation: Innerhalb des halbkreisförmigen Defekts fehlt die Cu(In,Ga)Se₂-Schicht fast vollständig und das Anregungsvolumen des Elektronenstrahls erstreckt sich deshalb bis in eine tiefer liegende Schicht sowie bis zu dem Stahlsubstrat. Die Materialien aus diesen Schichten werden deshalb verstärkt detektiert. Das Fehlen der Absorberschicht ist vermutlich auf ein Fremdpartikel zurückzuführen, welches während des Cu(In,Ga)Se₂-Wachstums auf dem Substrat lag.
